RAMMENDARE I TETTI Palazzo Monti della Corte in Franciacorta

Marco Ermentini
Architetto, fondatore di Shy Architecture
Association – movimento internazionale per il
restauro timido
studio@ermentini.it
www.ermentini.it

Intervento di restauro timido dei tetti di Palazzo Monti della Corte in Franciacorta
 Comune di Corte Franca, BS
 Soprintendenza di Brescia e Bergamo |
 Soprintendente arch. Luca Rinaldi,
 Funzionario Arch. Fiona Colucci
 Progetto e DL | Ermentini Architetti
 Strutture | consulenza ing. Livio Bartoli
 Esecuzione lavori | Impresa Tintori, Impresa Ceroni
 Restauro pavimentazioni atrio | Cremona Restauri
 di Maria Cristina Regini, Giordano Cavagnini,
 Gabriele Mario Mauri
 Coordinatore sicurezza | Arch. Federico Brembilla
 Inizio lavori | novembre 2021
 Fine lavori | estate 2022
 Costo dell'intervento | L'adozione della tecnica dei
 Conciatetti ha permesso di risparmiare circa 90.000
 Euro per non aver utilizzato estesi ponteggi

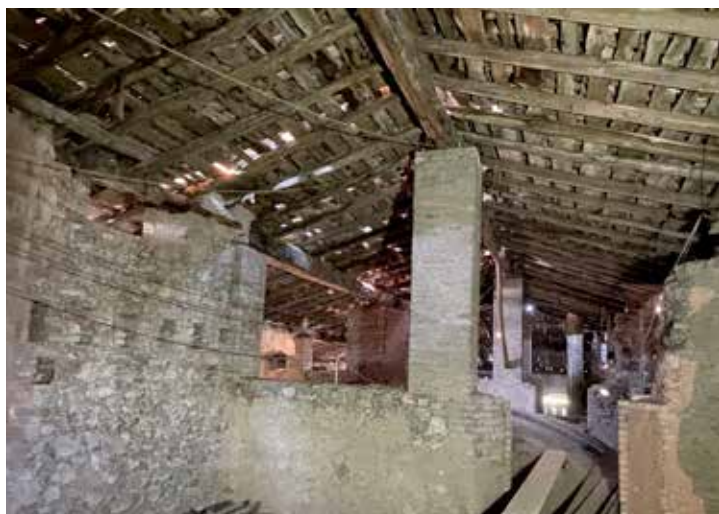
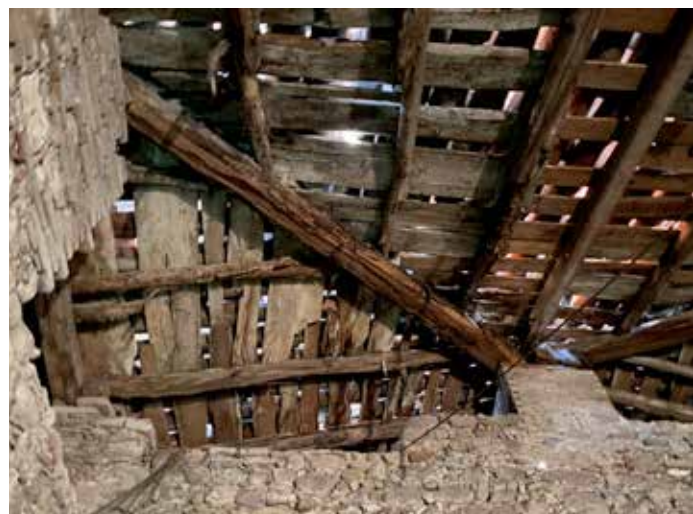
IN APERTURA_Vista di Palazzo Monti della Corte da drone.
 1 e 2. La struttura del tetto prima dei lavori.

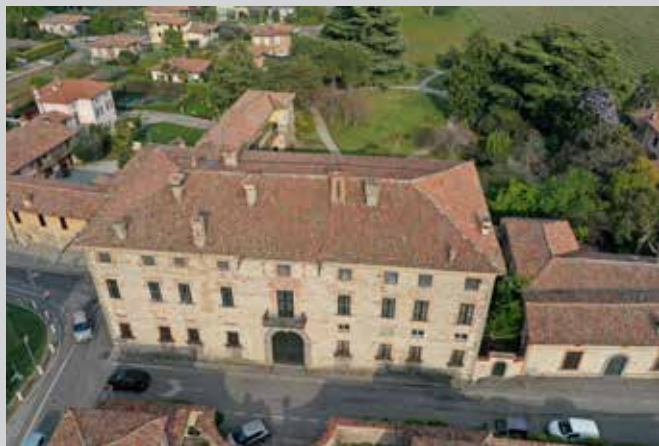
3. Vista della facciata su strada da drone..

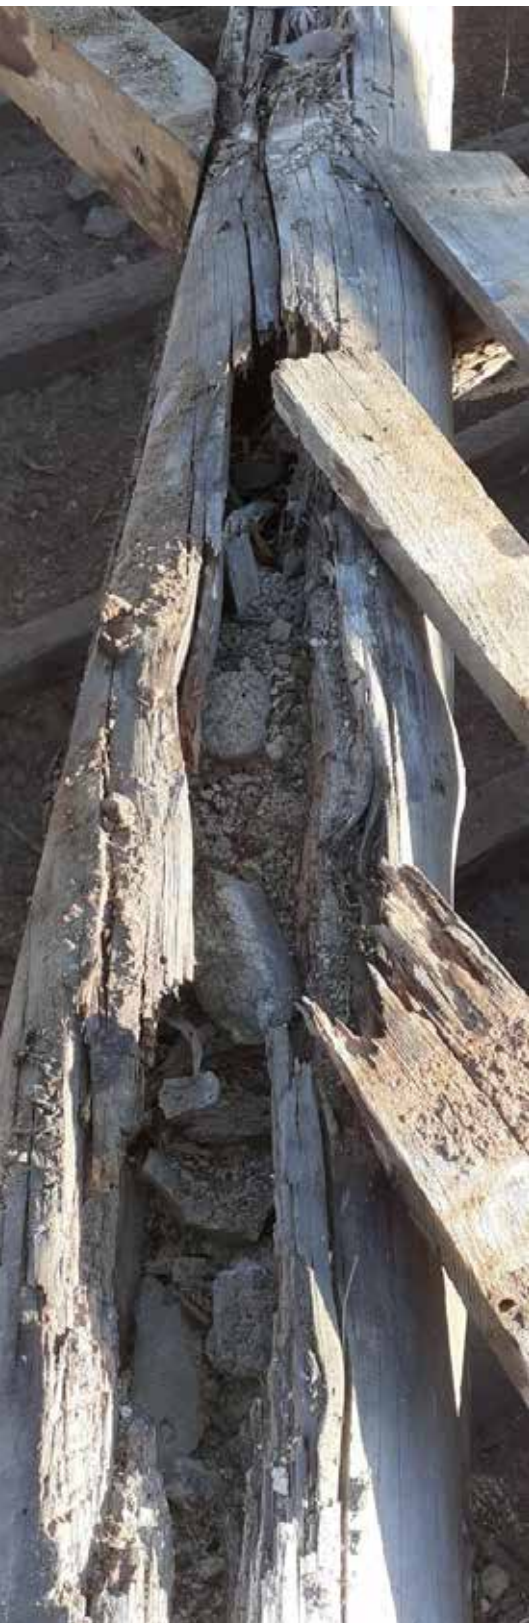
4. Degrado di una trave lignea di copertura

La struttura del tetto è quella tradizionale in legno con elementi tipici della tradizione. Le travi principali sono in piccola parte in rovere con la gran parte degli elementi (più recenti) in abete. La struttura del corpo principale è quella tradizionale a padiglione con travi di colmo e due terzere che suddividono la falda. Nella parte sopra i solai lignei della galleria sono presenti travi con puntelli centrali a mo' di capriata, negli angoli ci sono travi di rinforzo poste di traverso. Le travi di colmo presentano degradi, dovuti alle infiltrazioni provenienti dal manto, molto evidenti con colature e alterazioni cromatiche. I travetti sono caratterizzati dalla presenza di alcuni degradi dovuti a infiltrazioni e da attacchi biotici: erano presenti infezioni e infestazioni. Sopra i travetti è presente il tradizionale assito in abete e in pioppo posato a 2/3 in sottomisura che sorregge il manto in coppi nel tradizionale doppio strato. L'orditura possedeva molti interventi con spessoratura per ottenere il piano a causa della presenza di travi con andamento contorto. Si notano anche complicazioni per l'efficienza dei collegamenti. Qualche problema è stato rilevato negli appoggi, nelle staffature metalliche e nelle chiodature.

Si è intervenuti quindi in maniera per così dire “chirurgica” nei soli casi di effettiva necessità. La tecnica che è stata utilizzata è quella tradizionale del raddoppio che consiste nell'affiancare un nuovo elemento della medesima natura a uno degradato in modo di aiutare strutturalmente la tenuta. A questo proposito la filosofia utilizzata è quella scherzosamente analoga di Mike Buongiorno: “*Lascia e raddoppia*”, nel senso che si tende sempre a raddoppiare cioè ad aggiungere materia senza sottrarla. In alcuni casi dove le membrature si presentavano insufficienti, si è operato con il rinforzo con opportune protesi costituite da tralici metallici posti all'intradosso degli elementi.

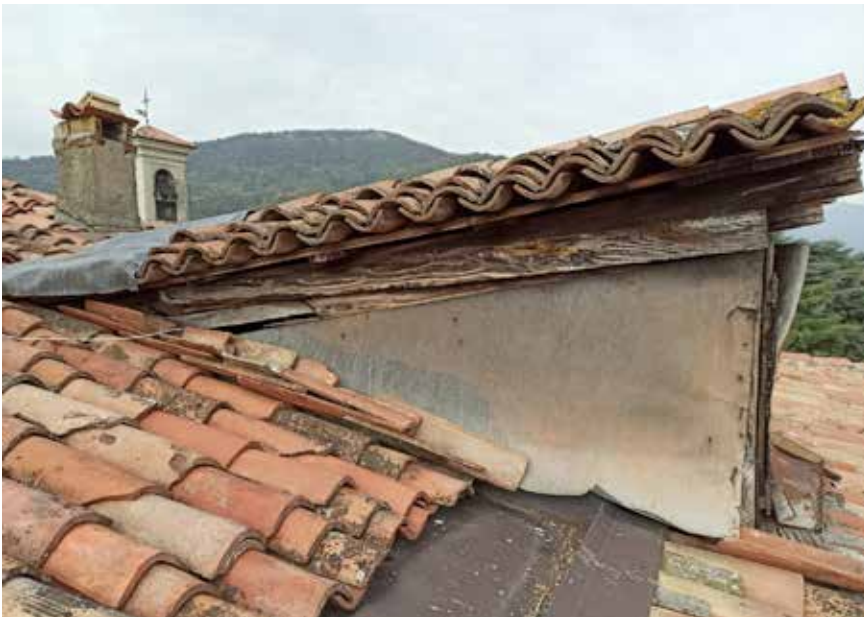
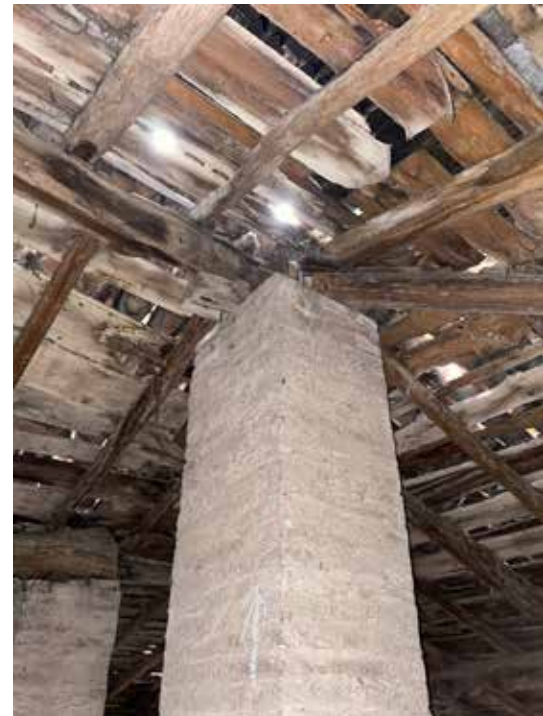
Ma torniamo al nostro palazzo, le coperture sono costituite dal grande tetto a padiglione del corpo principale e dal tetto del corpo minore lungo la via pubblica. Le caratteristiche della copertura e del manto sono quelle tipiche della tradizione del territorio. Le approfondite indagini con accurati rilievi laser scanner e ispezioni con il drone hanno approfondito la conoscenza delle caratteristiche dei materiali e dei fenomeni di degrado in atto. Le coperture del palazzo erano in cattivo stato di conservazione. Si notavano infiltrazioni soprattutto nella zona del colmo con spostamento di coppi e degradi differenziati di alcune travi lignee, lo slittamento di parte del manto ha provocato infiltrazioni e colature, la rottura dell'assito e di alcuni travetti ha provocato infiltrazioni ripetute. Si notava inoltre il fenomeno della stratificazione di numerose tegole poste una sopra l'altra. Questo fatto provocava non pochi problemi alla struttura lignea sottostante con deformazioni e cedimenti anche di notevole entità. Si osservava, oltre a ciò, la presenza di depositi humiferi e di vegetazione infestante tra i coppi e in alcuni casi accumuli di guano di piccioni. Sovente esistevano disconnessioni tra il manto di copertura e i sistemi di smaltimento delle acque meteoriche (scossaline, converse, etc.). I pochi canali presenti erano tutti in lamiera e presentavano ossidazioni in molte parti con la caduta e la scomparsa d'interi tratti. Anche i caratteristici doccioni con forma a drago si presentavano ossidati, degradati e mancanti in alcune parti.

5 e 6. Stato di fatto prima dei lavori.

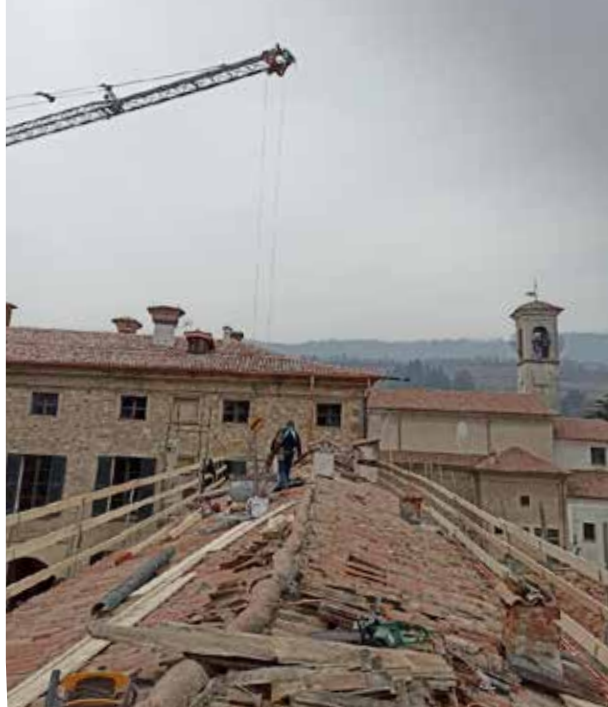
7. I conciatetti al lavoro.

Il lavoro accurato della squadra di Conciatetti ha evitato l'impegno di allestire un esteso ponteggio che, data l'altezza dell'edificio, avrebbe comportato una spesa rilevante. Le operazioni sono proseguite con la messa in opera di appositi parapetti in gronda e l'allestimento delle linee vita che sono state utilizzate preventivamente proprio per eseguire i lavori.

È stata eseguita la ricorso del manto di copertura con smontaggio del manto in coppi e suo recupero parziale. Gli elementi sono stati selezionati, accatastati e puliti con la massima cura per il successivo reimpiego. È stato recuperato circa la metà degli elementi. I pochi nuovi elementi da reintegrare sono stati posti sul lato inferiore. Particolare attenzione è stata posta nella sigillatura dei colmi (copponi) e negli elementi speciali per garantire la perfetta tenuta. Una lastra di fibrobituminosa sottocoppo è stata posta per garantire la tenuta agli agenti atmosferici. Per evitare il più possibile lo scivolamento dei coppi dei corsi nei pressi della gronda sono stati installati gli appositi ganci in rame del tipo tradizionale.

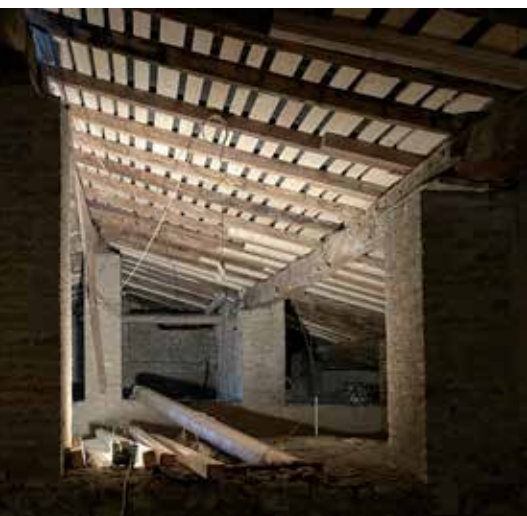
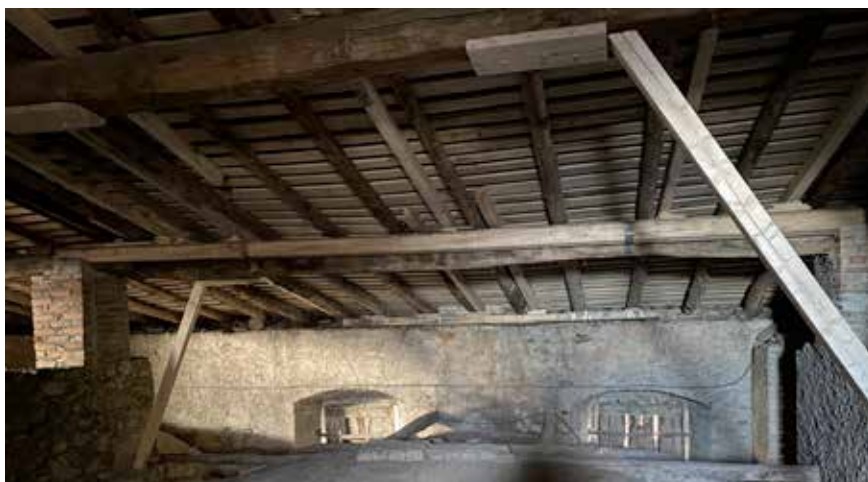
8 e 9. La struttura del tetto rammentata.

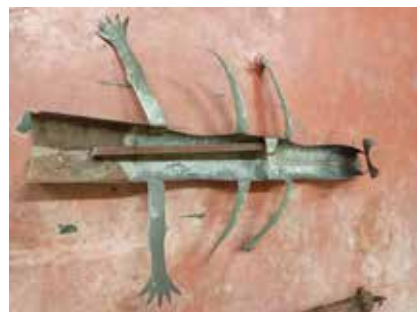
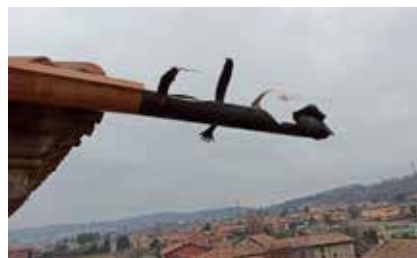
SOPRA_10 e 11. Un doccione prima dei lavori e rimesso rammendato.

Il sistema di smaltimento delle acque piovane, che presentava motivi di preoccupazione e degrado avanzato della lamiera ossidata, è stato revisionato con la sostituzione degli elementi degradati e l'integrazione con nuovi elementi in lamiera di rame con particolari accorgimenti per garantire la tenuta. Anche i tradizionali doccioni a forma di drago sono stati consolidati e integrati nelle poche parti mancanti con nuove in rame. La copertura è stata dotata di un'efficiente rete di linee vita per garantire l'accessibilità e la possibilità di eseguire le necessarie manutenzioni nel tempo garantendo l'efficienza del tetto del monumento. La ricerca e la sperimentazione nel campo sono ormai avanzate e numerose sono le realizzazioni di percorsi effettuati su importanti monumenti praticamente invisibili dal basso. Il problema è di armonizzare le necessarie cautele nell'intervento sul monumento, evitando opere visivamente troppo impattanti, garantendo al contempo la necessaria sicurezza rivolta agli operatori. Gli altri dispositivi sono costituiti dai tradizionali piccoli ganci poco visibili dal basso. La manutenzione periodica con una visita annuale da parte dei conciatetti è stata programmata per garantire la durata della copertura.

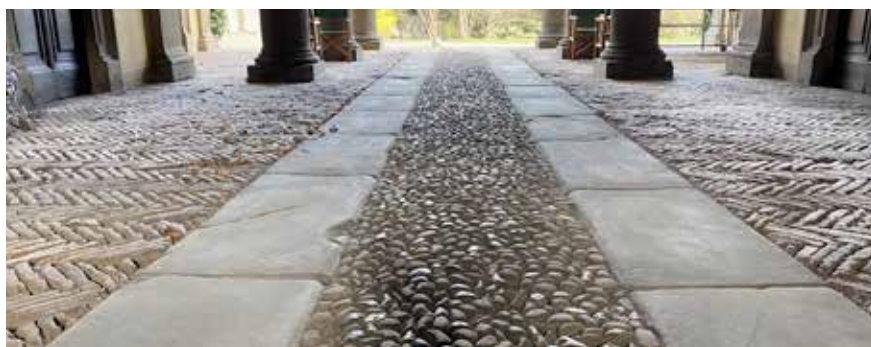
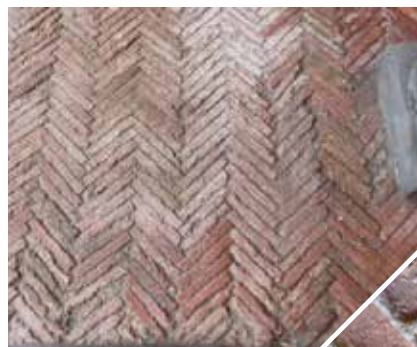
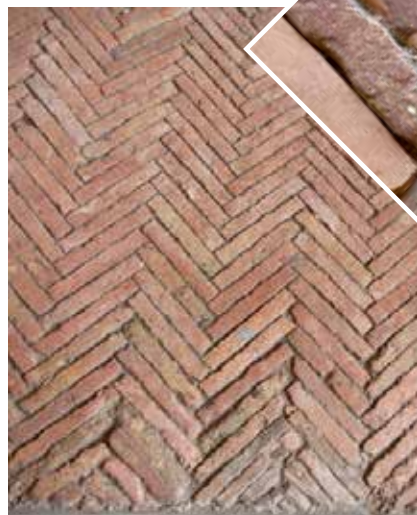
Il pavimento dell'atrio del palazzo, costituito dalle tradizionali lastre in pietra di Sarnico (arenaria a cemento calcareo provenienti dalle cave del vicino lago d'Iseo), da un acciottolato e da un pavimento in mattoni posti a coltello presentava differenti elementi di degrado legati soprattutto alla disgregazione dei mattoni e della malta interstiziale. Questo fatto non permetteva di camminare agevolmente nell'ambiente con notevoli disagi per la percorrenza dell'atrio. Per salvaguardare configurazione storica e le caratteristiche materiche ed estetiche non è consigliabile occultare gli interstizi tra i mattoni con riempimenti, anche parziali, sottolivello, con malte di alcun genere. La conservazione timida ha comportato per gli interstizi tra i mattoni un'accurata pulitura soprattutto a secco, per evitare che l'assorbimento di acqua del laterizio provocasse la messa in circolo di sali idrosolubili con conseguente alterazione cromatica della superficie (sbiancamenti, prolungati e persistenti). La pulitura ha messo in luce il fatto che la struttura del pavimento è sin dalle origini costituita da uno strato molto sottolivello della malta di contenimento, composta di calce idraulica e aggregati di dimensione medio-fine. La reintegrazione delle parti molto degradate del laterizio è stata realizzata, previa campionatura, con malte idrauliche e polvere di cocchiopesto addizionate con frammenti di laterizio medio-fine. Gli interstizi tra le lastre di arenaria e le aree in cui le stesse erano particolarmente degradate sono state reintegrate con malta idraulica e inerti diversi intonati cromaticamente ai manufatti esistenti. Il risultato finale ha conservato le caratteristiche in atto cercando di fermare il degrado senza compromettere il sentimento del tempo stratificato nella materia e la sua grande qualità.

IN BASSO_12. La pavimentazione dell'atrio.

SOTTO_15-17. Pavimentazione in mattoni posati a coltello prima e dopo i lavori; dettaglio.

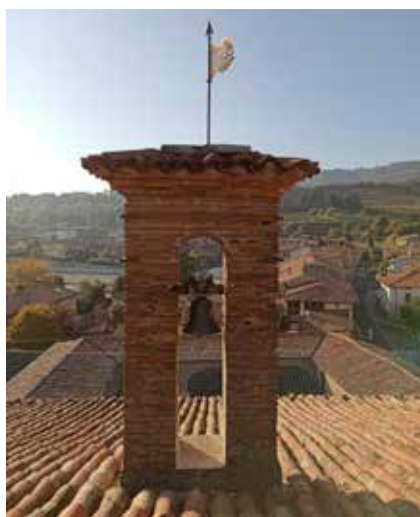
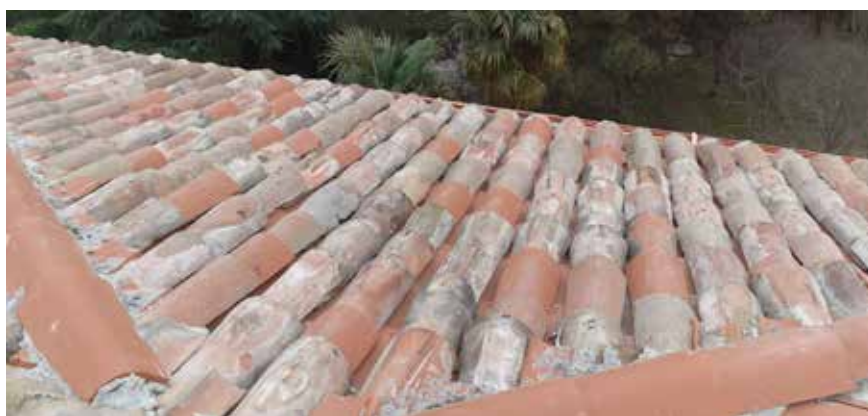
18. La torretta della campana. 19. Il manto dopo l'intervento. 20. Accarezzare i coppi
PAGINA A LATO_IL cantiere dei conciati.
