LA VITA SEGRETA DEL TETTO

Marco Ermentini

I tetti sono una parte dimenticata degli edifici, tuttavia svolgono la funzione principale nelle costruzioni, il riparo. Il restauro timido del tetto della chiesa di S. Andrea a Brignano vicino a Bergamo è un esempio di applicazione della manutenzione programmata.

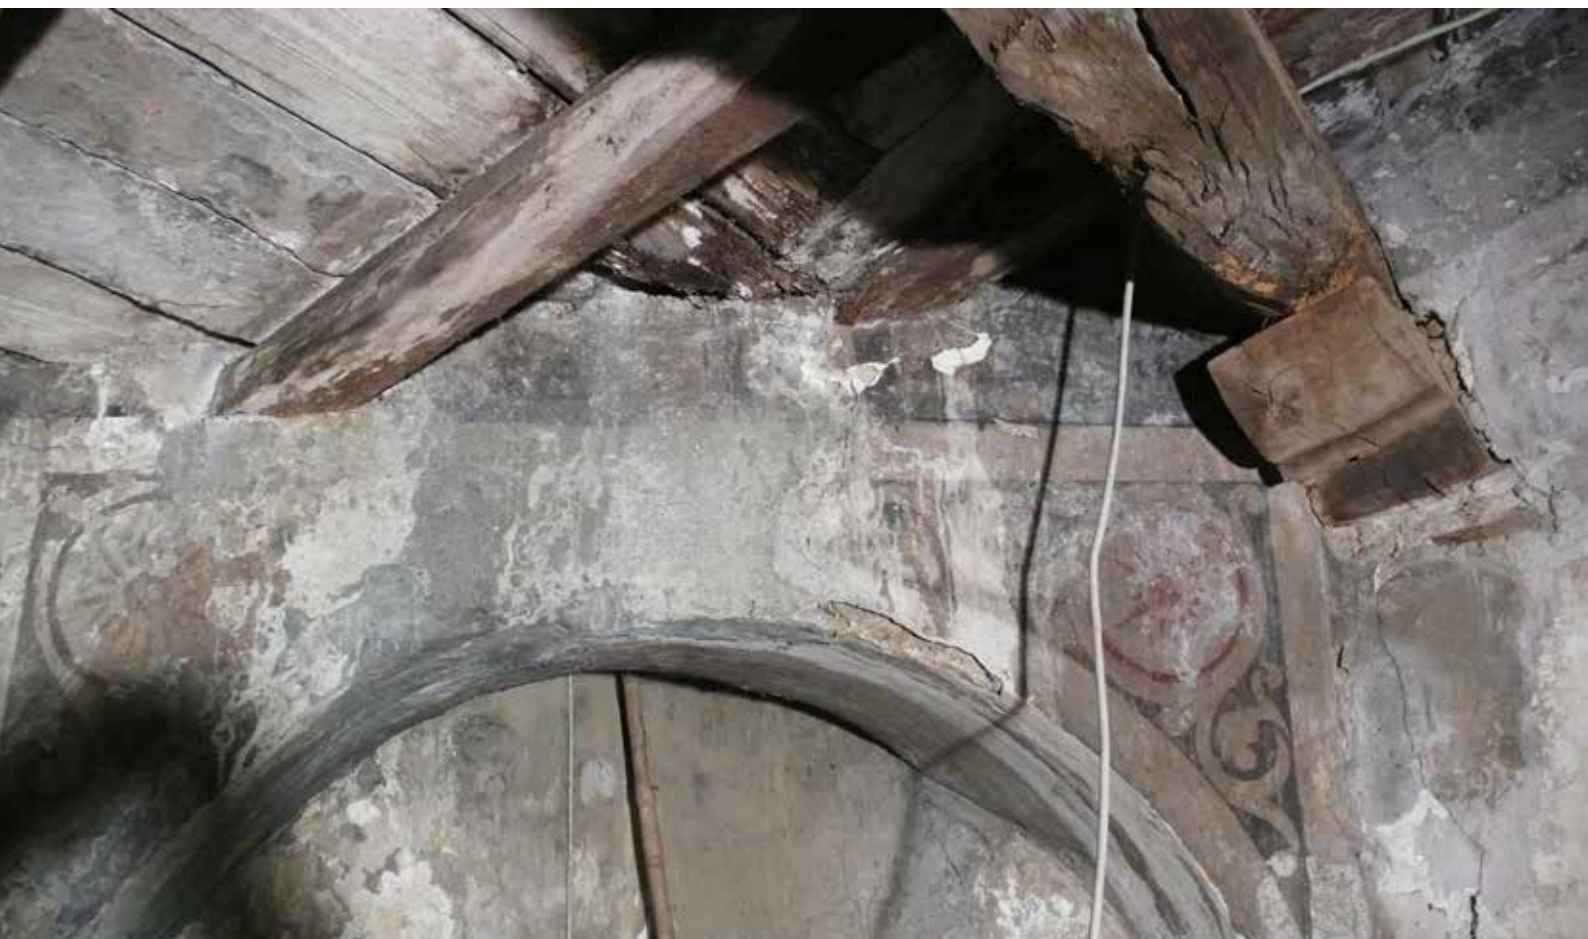
1. Degrado avanzato delle struttura lignea in corrispondenza della facciata.

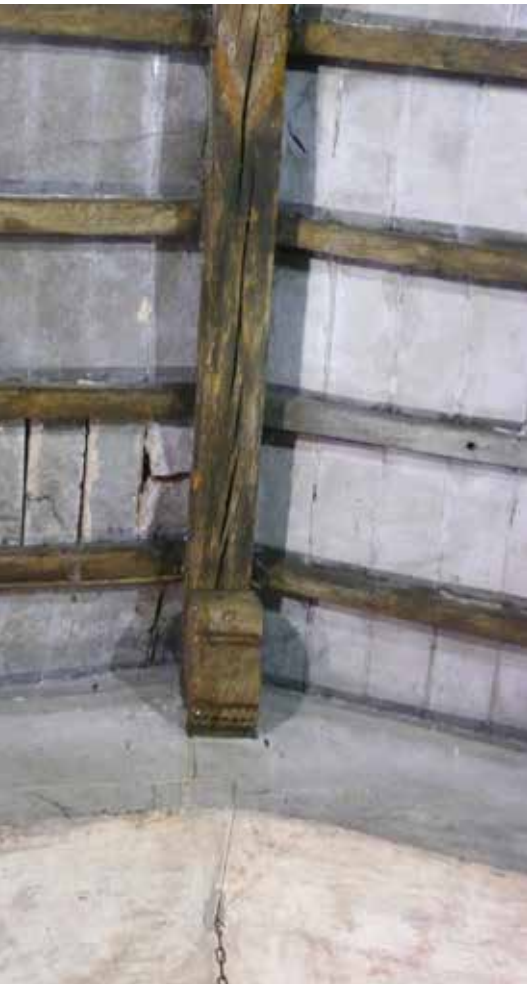
2. Il degrado della copertura: rottura delle tavelle in cotto.

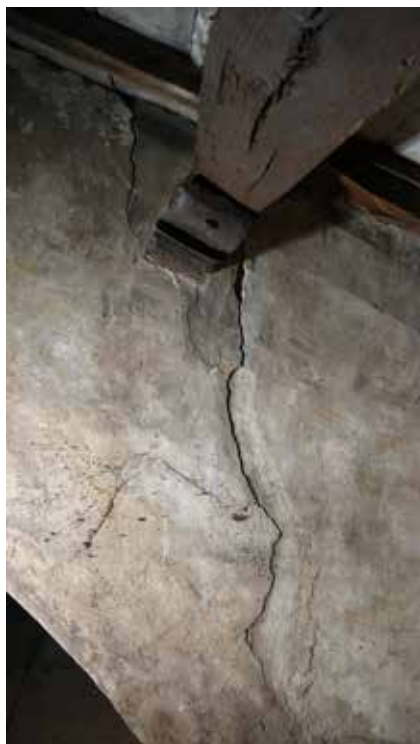
3. Una estesa lesione in corrispondenza di una terza.

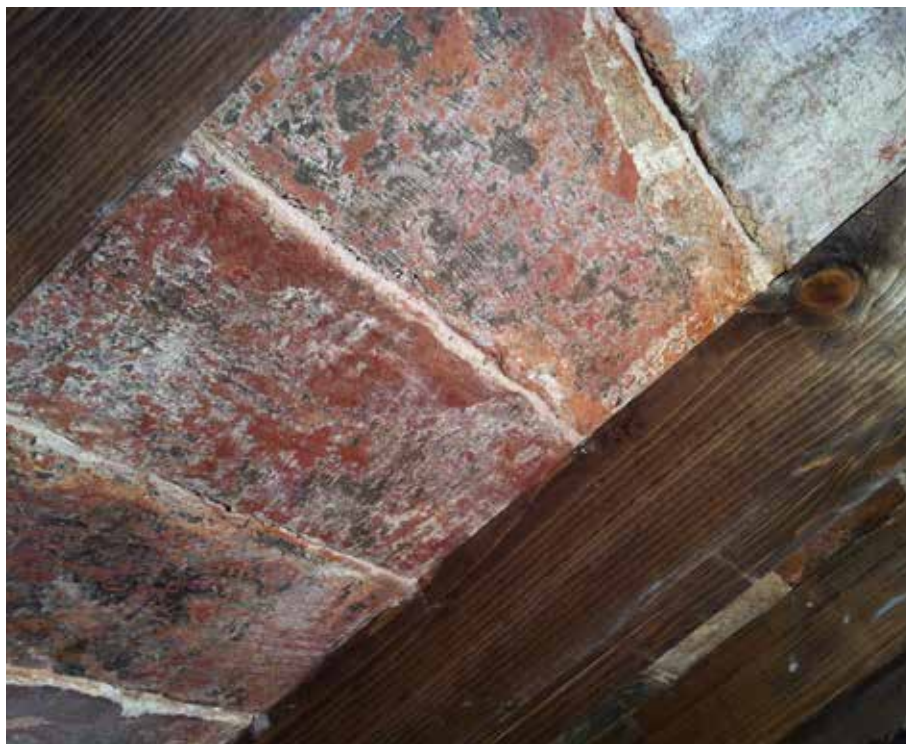
4. Particolare della finitura delle tavelle in cotto con tracce di colorazione.

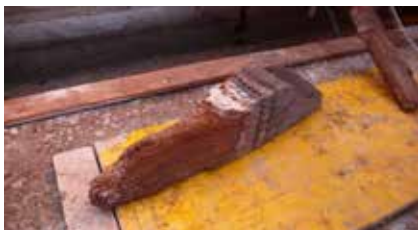
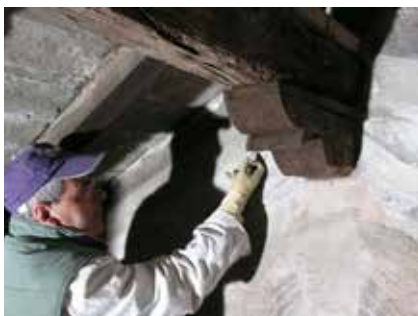
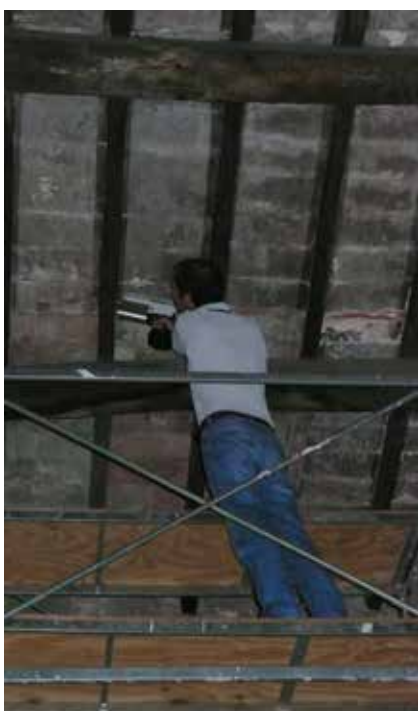
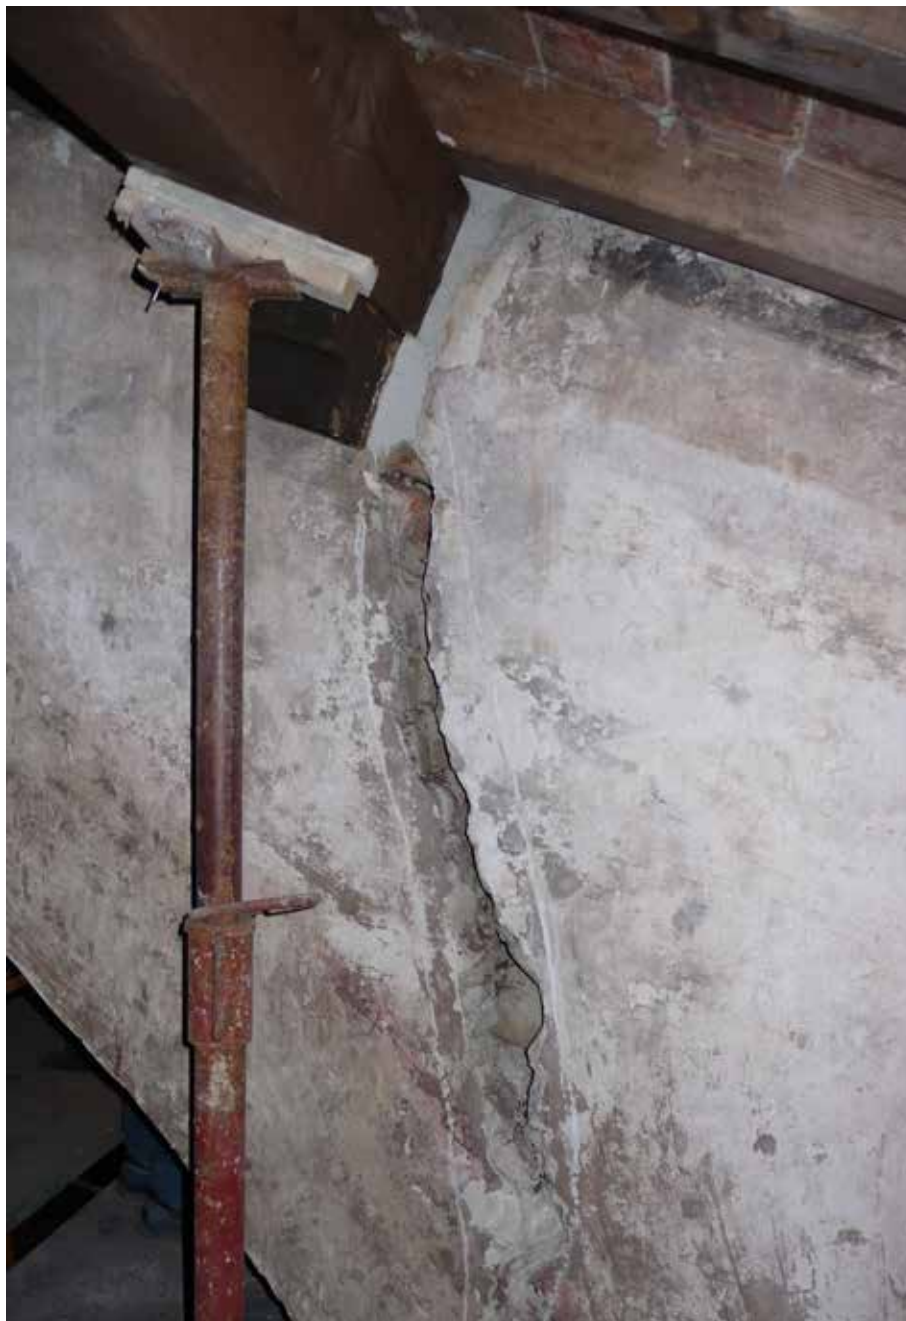
5. Lo stato di degrado di una mensola in rovere nella parte innestata nella muratura.
6. Intervento di pre-consolidamento e protezione degli intonaci e delle decorazioni pittoriche.
7. Le prove di resistenza della struttura lignea con resistografo.
8. Puntellazione e individuazione puntuale dell'intervento di consolidamento delle lesioni.

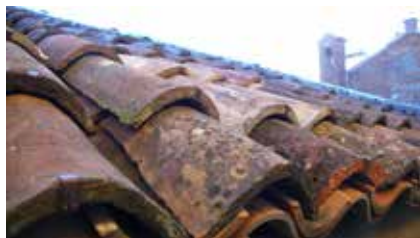
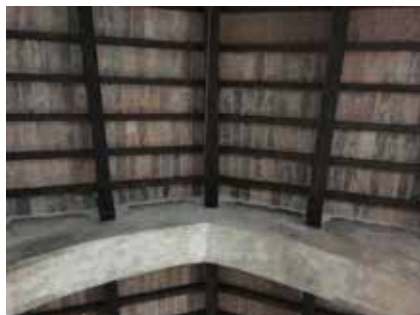
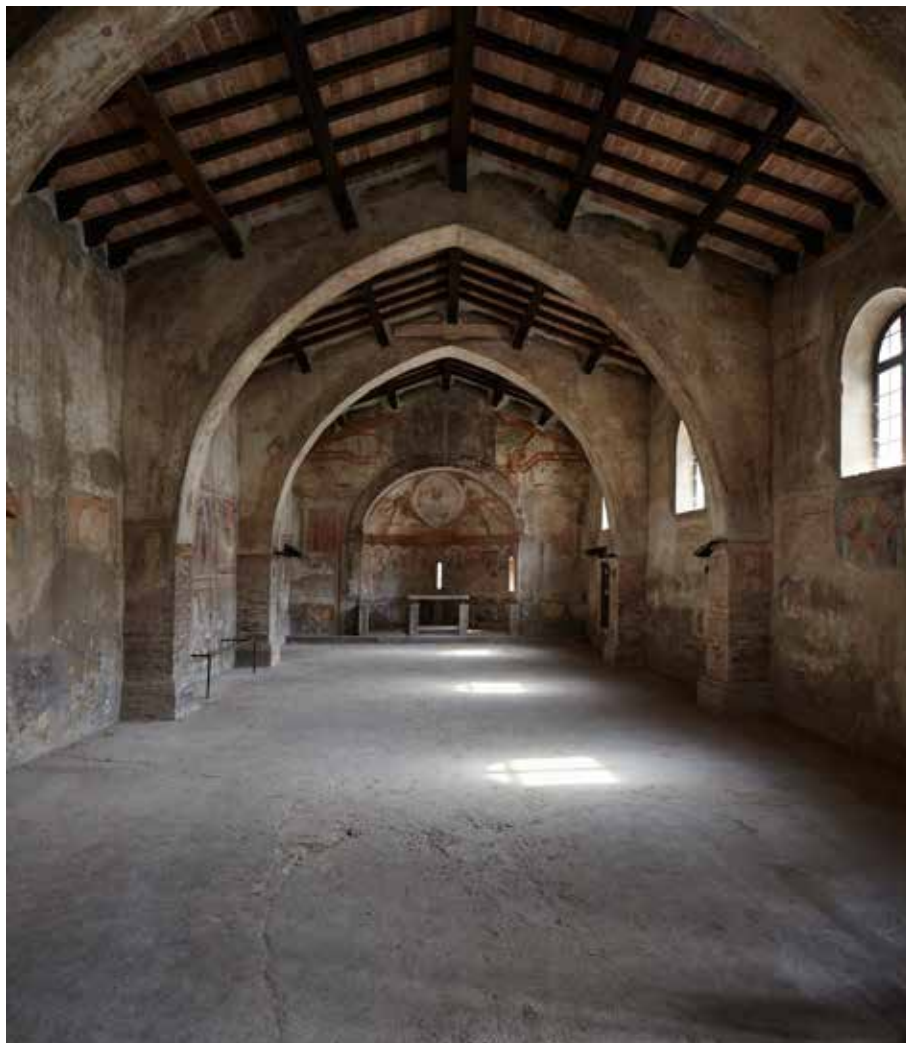
9. Il manto di copertura dopo i lavori, si noti la riposa dei coppi e i ganci in rame.
 10. L'intradosso della copertura a lavoro ultimato.
 11. L'interno dopo il restauro timido della copertura.

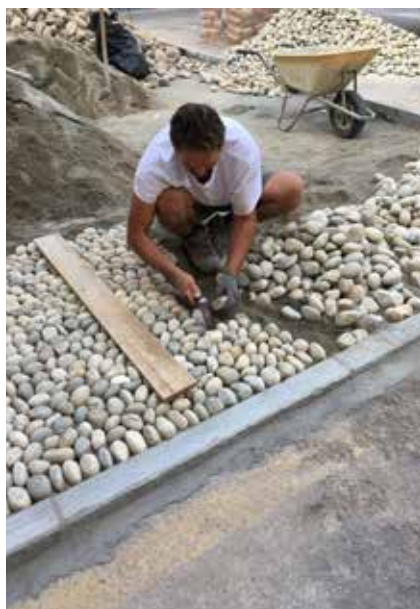
13. La posa dell'acciottolato nel sagrato.
